**Synthèse**

| Septembre 2021 |

# Accidentologie du secteur de la méthanisation

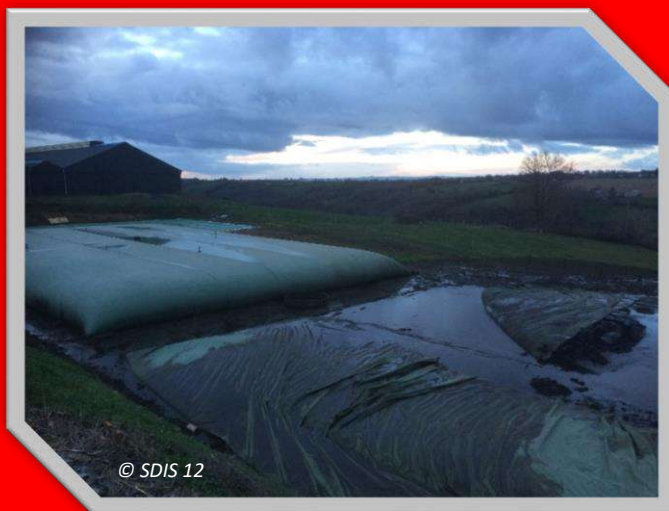
ARIA 51058 – 01/02/2018 – Rullac-Saint-Cirq (12)

## Rupture d'une poche de digestat d'une unité de méthanisation

Une poche de 900 m<sup>3</sup> de digestat se rompt dans une unité de méthanisation. Un déversement de 600 m<sup>3</sup> de digestat est constaté dans un pré sur 400 m jusqu'à la rivière en contrebas. L'exploitant donne l'alerte. Des prélèvements sont effectués dans la rivière. Compte tenu des fortes précipitations et du débit très important de la rivière le jour de l'incident, aucune pollution n'est pas constatée. Un dépassement de la capacité de stockage de la bâche souple serait à l'origine de l'incident. Les fortes précipitations sur une longue période n'ont pas permis l'épandage des digestats contraignant l'exploitant à les stocker.

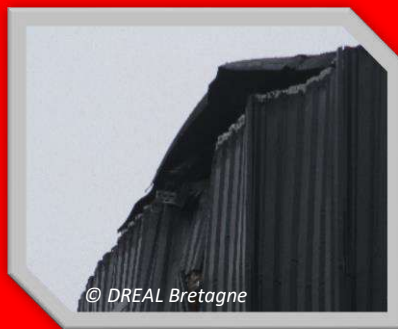
ARIA 53866 – 27/06/2019 – Plouvorn (29)

### Explosion et incendie d'un digesteur dans une installation de méthanisation

Une explosion suivie d'un incendie se produit dans un digesteur de 15 m de haut contenant 300 m<sup>3</sup> de lisier. Une boule de feu est aperçue. [...]

Un pompier est victime d'un coup de chaud et 2 personnes sont choquées. Le digesteur est déformé, la toiture a sauté, conduisant à l'éjection d'une faible quantité de lisier. Les sols impactés sont récupérés dans une benne pour envoi en traitement. Le digesteur doit être reconstruit. [...]

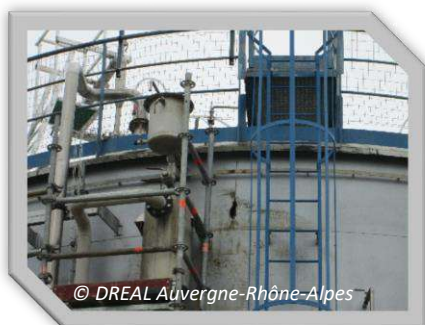
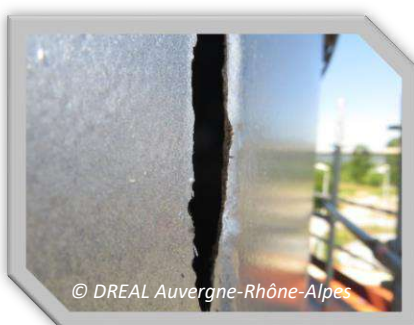
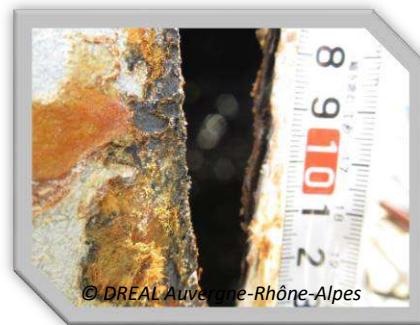
[ARIA 43900](#) – 12/06/2013 – Saint-Maurice-de-Beynost (01)

est celui pour lequel les conséquences économiques enregistrées sont les plus importantes avec 1,8 million d'euros de pertes d'exploitation correspondant au détournement de la gestion des déchets pendant la phase de réparation du digesteur.
